**XVIII COBREAP - CONGRESSO BRASILEIRO DE ENGENHARIA DE
AVALIAÇÕES E PERÍCIAS - IBAPE/MG - 2015**

TRABALHO DE PERÍCIA

**PARECER TÉCNICO EM PERICIA DE OBRA INDUSTRIAL ENVOLVENDO
PATOLOGIAS EM SERVIÇOS DE TERRAPLENAGEM**

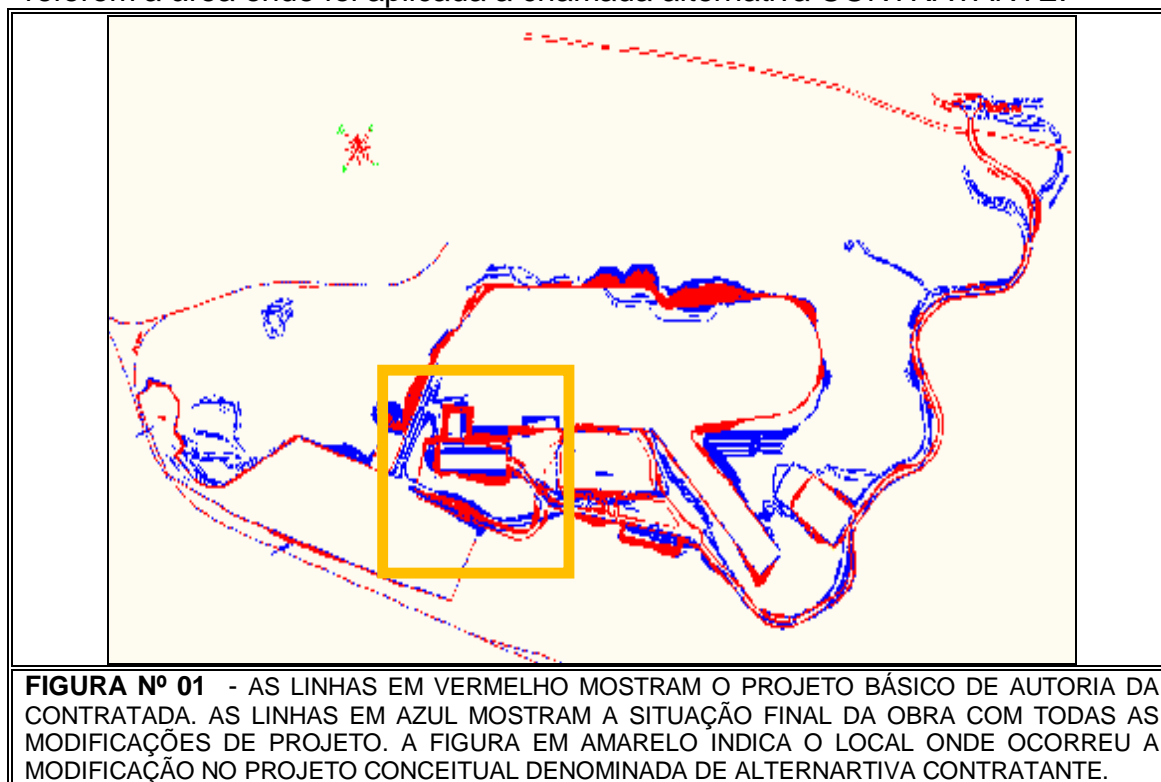
FIGURA Nº 01 - AS LINHAS EM VERMELHO MOSTRAM O PROJETO BÁSICO DE AUTORIA DA CONTRATADA. AS LINHAS EM AZUL MOSTRAM A SITUAÇÃO FINAL DA OBRA COM TODAS AS MODIFICAÇÕES DE PROJETO. A FIGURA EM AMARELO INDICA O LOCAL ONDE OCORREU A MODIFICAÇÃO NO PROJETO CONCEITUAL DENOMINADA DE ALTERNATIVA CONTRATANTE.

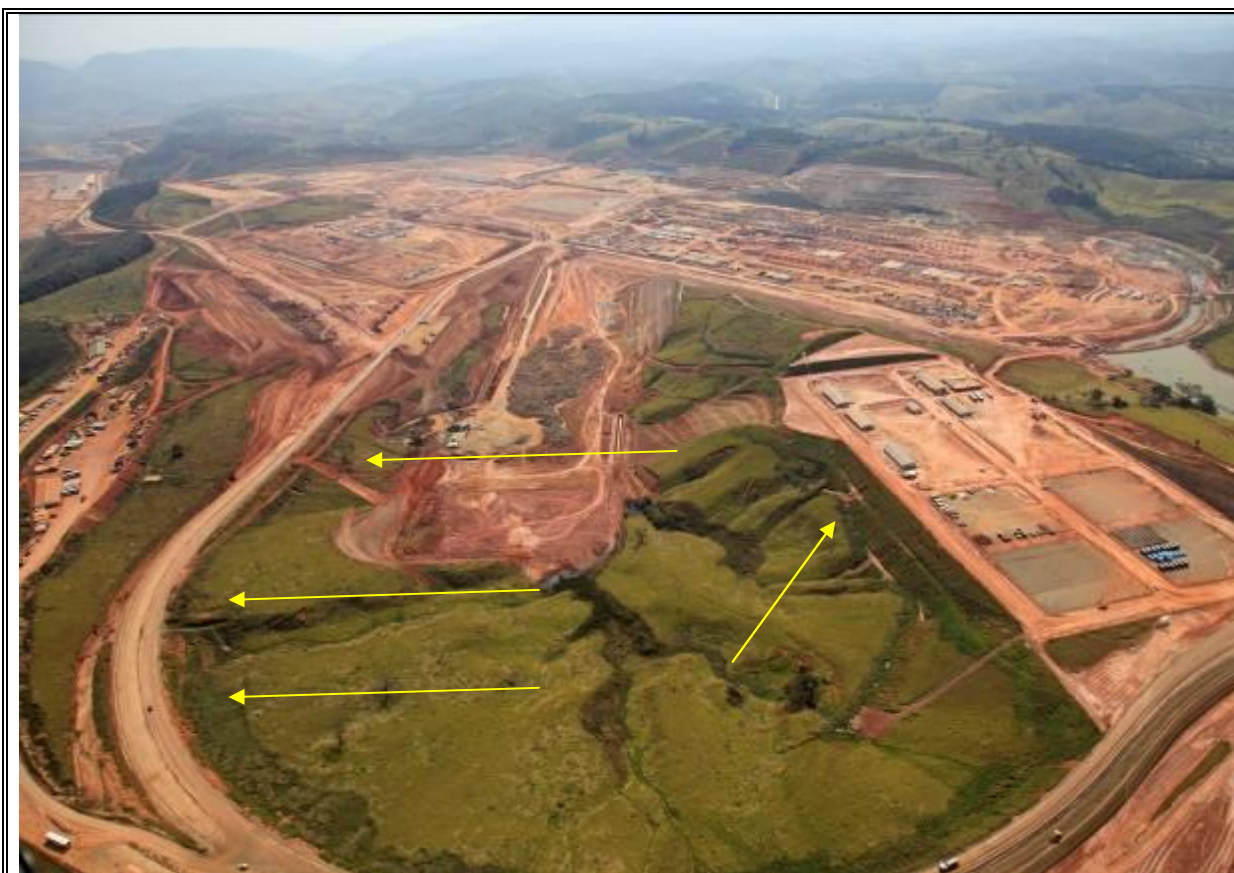
Na realidade, houve um equívoco por parte do ilustre Perito deste Juízo, os danos observados nos quadro pontos, 01, 02, 03 e 22 não são consequência de interferência de terceiros, foto de 2009 juntada no Laudo Pericial, abaixo reproduzida mostra estes quatro pontos já apresentando danos com problemas antes das obras de pavimentação:

VISTA AEREA MOSTRANDO O SITE EM 2009. AS SETAS INDICAM PROBLEMAS NOS TALUDES ANTES DA PAVIMENTAÇÃO DA VIA.

Na verdade, estes danos nos pontos 01, 02, 03 e 22 são semelhantes e decorrentes da mesma causa. Não foi executado o processo de implantação de sobrelargura nos aterros pela CONTRATADA, conforme passamos a demonstrar.

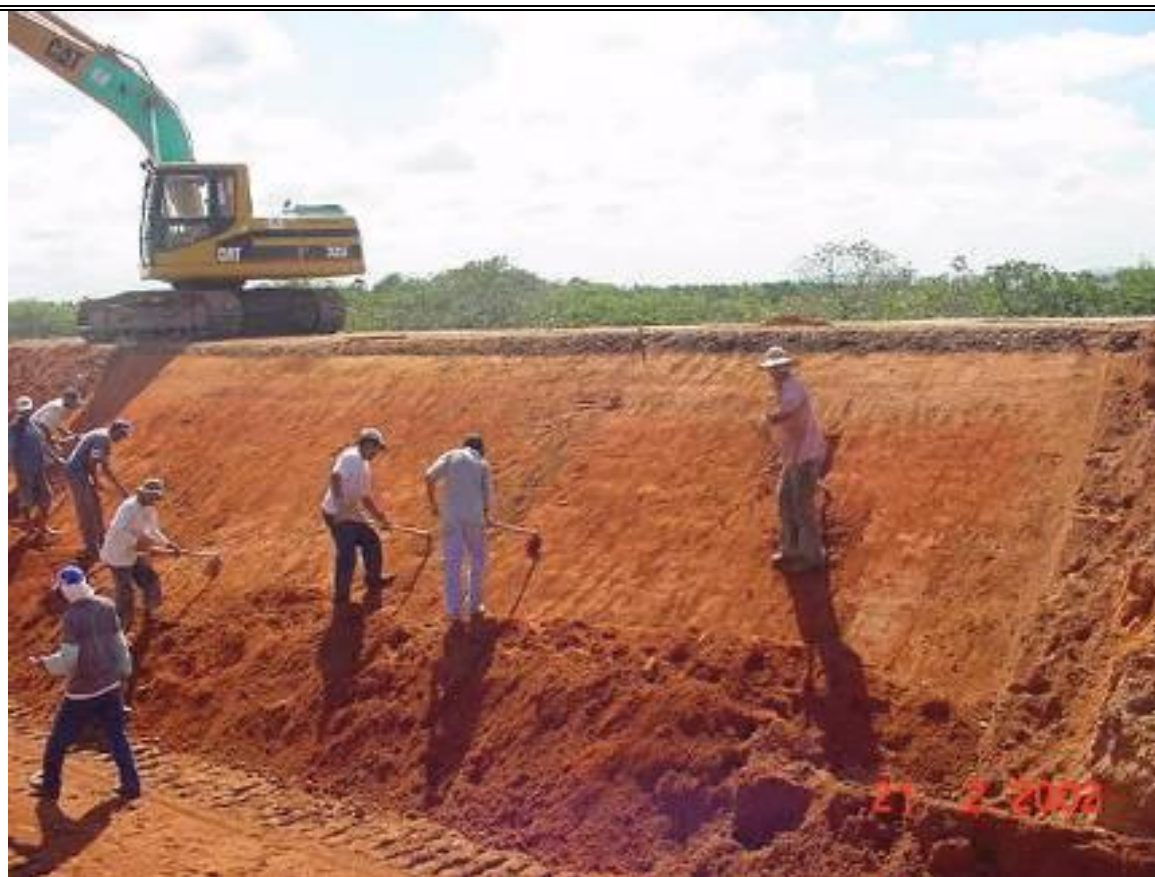
FOTO Nº 01 REMOÇÃO MANUAL DE MATERIAL SOLTO NAS EXTREMIDADES DE ATERRO DEVIDO A COMPACTAÇÃO INSUFICIENTE NESTAS ÁREAS.

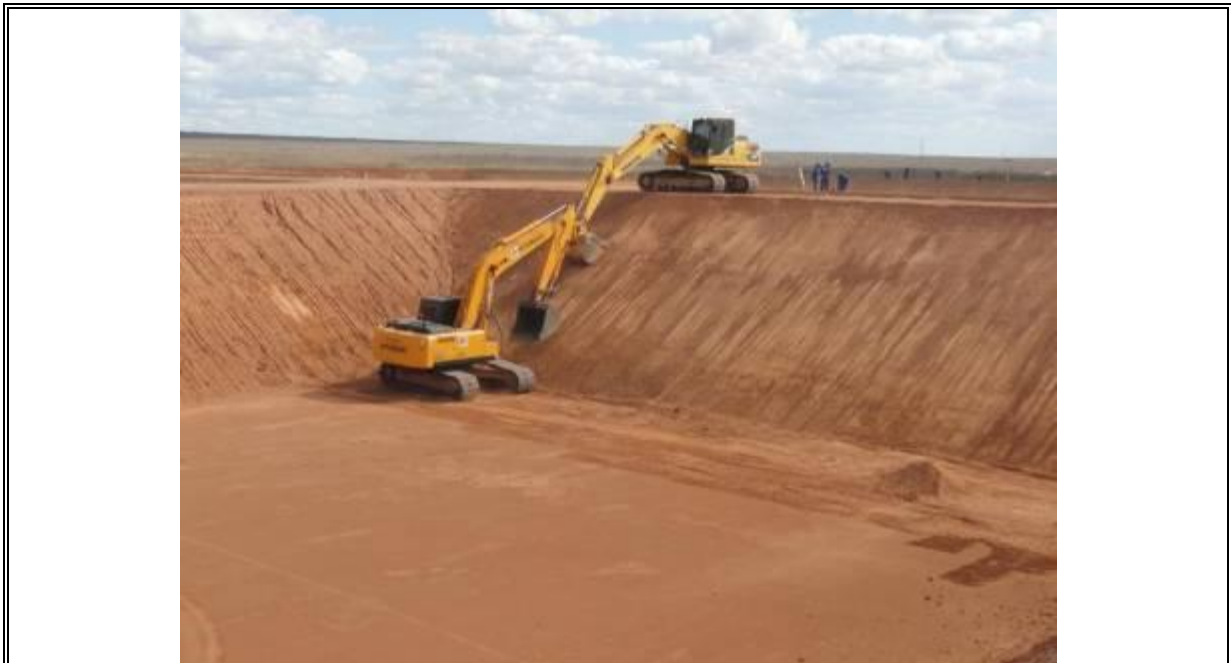
FOTO Nº 02 RETROESCAVADEIRAS REMOVENDO O MATERIAL SOLTO NAS EXTREMIDADE DE ATERRO DEVIDO A COMPACTAÇÃO INSUFICIENTE NESTAS ÁREAS.

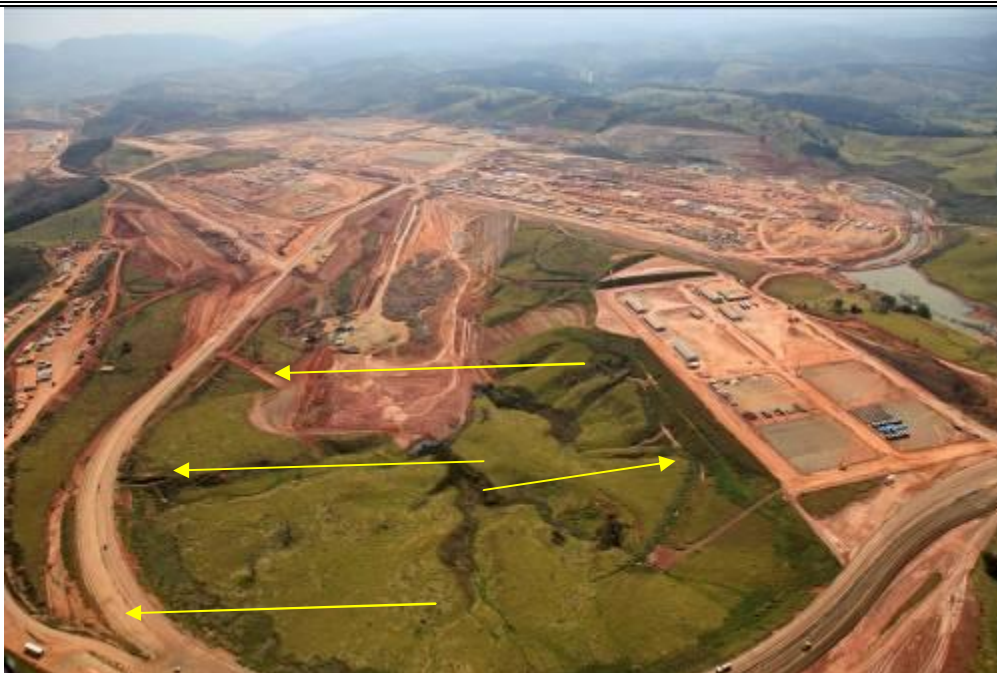
FOTO Nº 03 VISTA AEREA MOSTRANDO PROBLEMAS NOS TALUDES ANTES DA PAVIMENTAÇÃO DO ACESSO 1 PELA CONTRATANTE, TOMADA EM 2009.

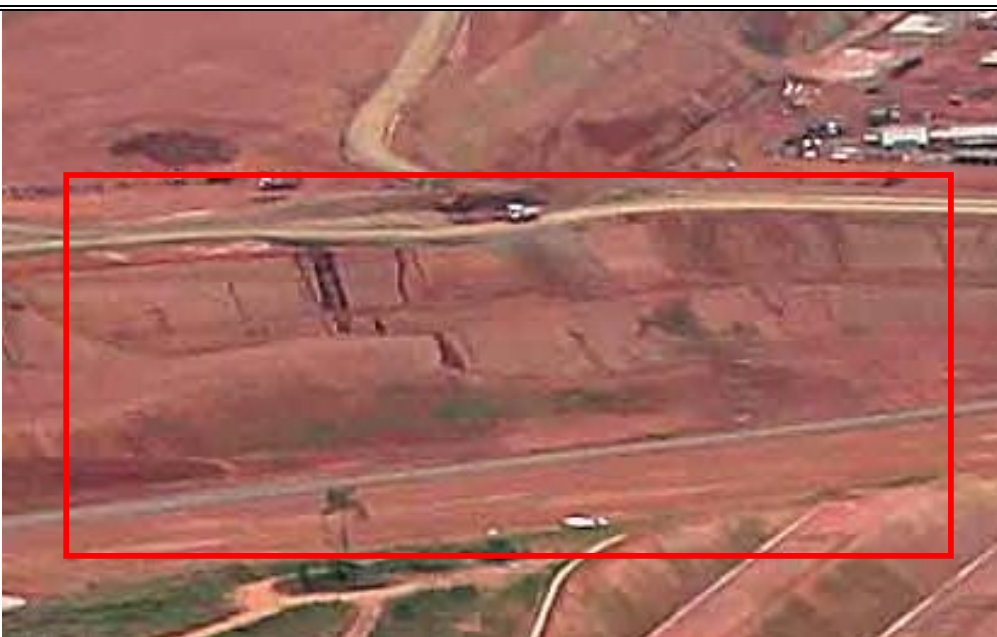
FOTO Nº 04 DETALHE AMPLIADO DA FOTO DE Nº 03 SUPRA MOSTRANDO PROBLEMAS NOS TALUDES DO ACESSO 01 ANTES DE QUALQUER OBRA DE PAVIMENTAÇÃO

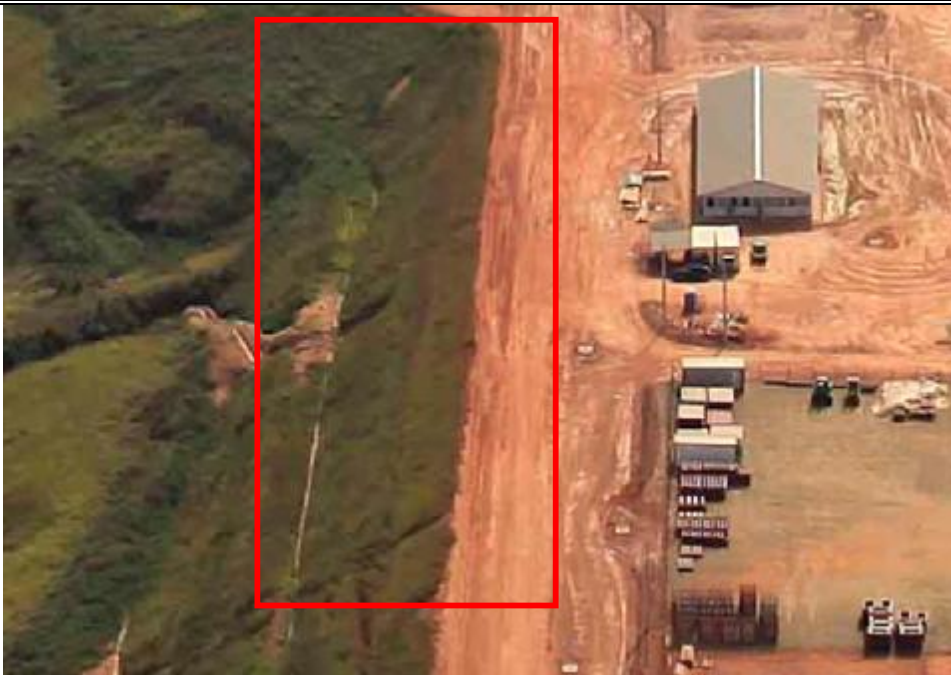
FOTO 05 OUTRO DETALHE MOSTRANDO TALUDES ANTES DA PAVIMENTAÇÃO DO ACESSO 1 PELA CONTRATANTE, NOTAR QUE JÁ HAVIA DANOS NO TALUDE.

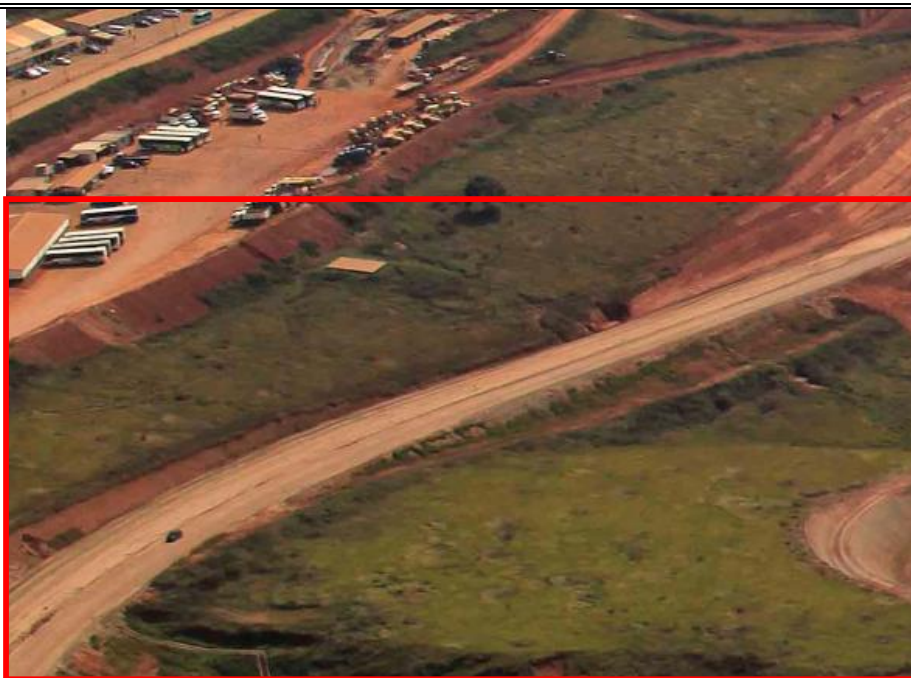
FOTO 06 OUTRO DETALHE MOSTRANDO TALUDES ANTES DA PAVIMENTAÇÃO DO ACESSO 1 PELA CONTRATANTE, NOTAR QUE JÁ HAVIA DANOS NO TALUDE.

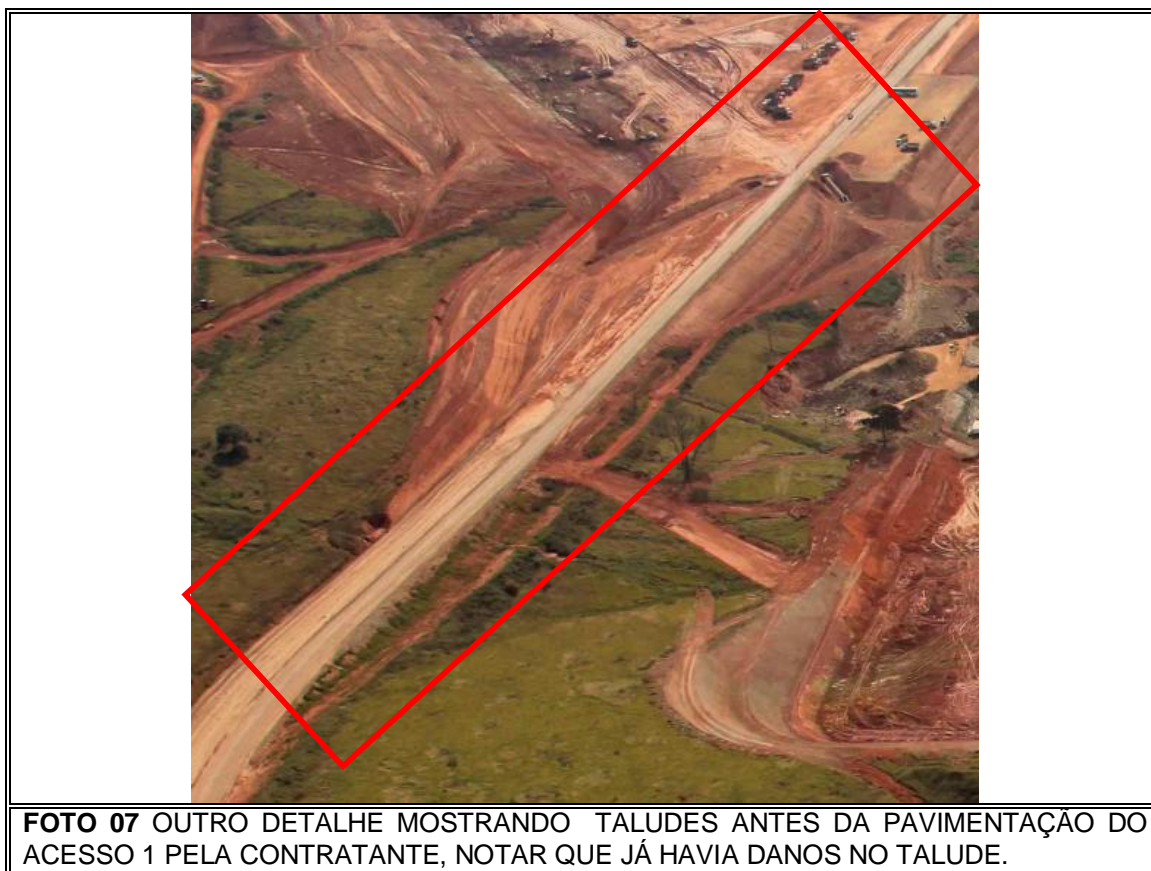
FOTO 07 OUTRO DETALHE MOSTRANDO TALUDES ANTES DA PAVIMENTAÇÃO DO ACESSO 1 PELA CONTRATANTE, NOTAR QUE JÁ HAVIA DANOS NO TALUDE.
