**IBAPE – XII COBREAP – CONGRESSO BRASILEIRO DE  
ENGENHARIA DE AVALIAÇÕES E PERÍCIAS, BELO  
HORIZONTE/MG**

**PERÍCIA EM CONJUNTO DE SETE EDIFÍCIOS PARA  
DETERMINAR AS CAUSAS DE FISSURAS E TRINCAS NAS  
ALVENARIAS ESTRUTURAIS EM BLOCOS DE CONCRETO  
CELULAR AUTOCLAVADO**

## LAUDO PERICIAL

**CLASSE** : VISTORIA  
**AUTORA** : CASA MAIOR ENGENHARIA LTDA  
**RÉ** : BLOCO BOM INDÚSTRIA E COMÉRCIO S/A  
**AUTOS N°** : 00 777 777-7  
**VARA** : 77ª VARA CÍVEL DA COMARCA DE BELO  
HORIZONTE

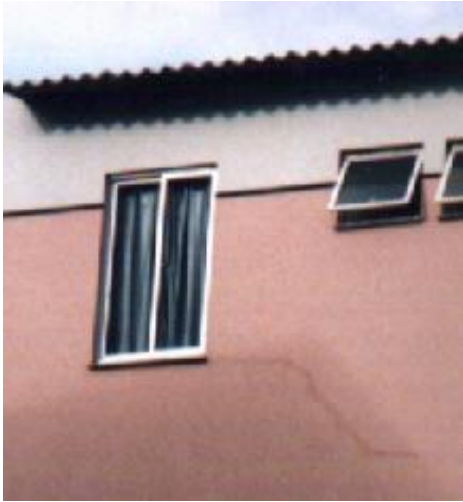
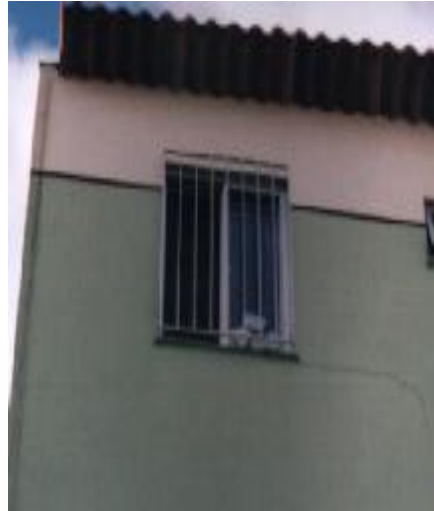
- fissuras horizontais ou inclinadas que ocorrem em todos os blocos, em sua grande maioria, nos últimos pavimentos, junto aos vãos de janelas situados nas extremidades dos panos, com maior incidência naqueles que dão para o oeste. Tratam-se das ocorrências predominantes;

- As fissuras observadas nos últimos pavimentos dos sete blocos apresentam configurações indicativas de movimentação por expansão da laje de cobertura e das platibandas, em decorrência de variação de temperatura.

As fissuras nas paredes longitudinais manifestam-se de forma horizontal ou inclinada em direção ao centro da parede, principalmente, nas regiões das aberturas de janelas, que são os pontos fracos da alvenaria.

Em nosso entendimento, salvo melhor juízo, as juntas em papel “craft” betumado não funcionaram ou não foram capazes de neutralizar as tensões decorrentes da movimentação por expansão das lajes de cobertura, em consequência de variação térmica. Essa situação, aliada à falta de juntas de dilatação nas platibandas, causou as fissuras observadas nos últimos pavimentos dos sete blocos do Residencial Urucuia.

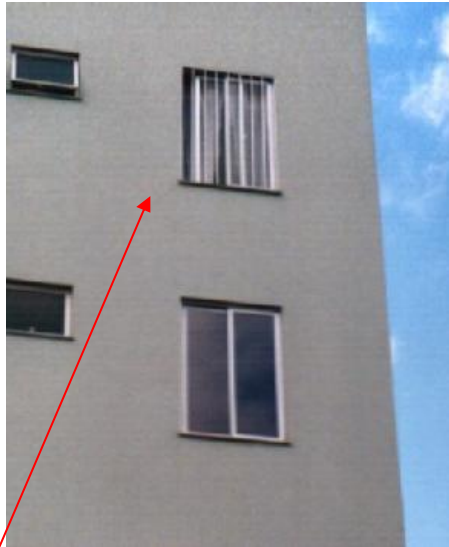
- fissuras inclinadas a partir dos vértices inferiores dos vãos de janelas nos pavimentos intermediários;

- Nos pavimentos intermediários observamos fissuras inclinadas a partir das aberturas dos vãos de janelas em direção ao centro das paredes e fissuras horizontais e verticais que, em nosso entendimento, salvo melhor juízo, sugerem movimentação da alvenaria por absorção de umidade, embora outros tipos de problemas também se manifestem através de fissuras com tipologia semelhante.

Os blocos, componentes da alvenaria, absorvem água de chuva durante a construção ou mesmo no transporte ou armazenagem no canteiro de obras. A absorção de umidade provoca a expansão dos blocos e a secagem causa contração. A existência de limitações que impedem a livre movimentação dos blocos, faz com que surjam tensões que provocam fissuras com a tipicidade daquelas observadas nos pavimentos intermediários das edificações.

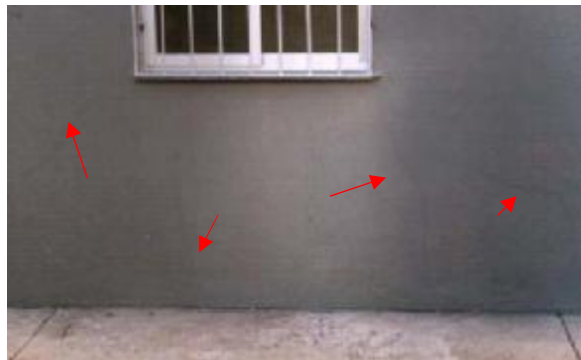
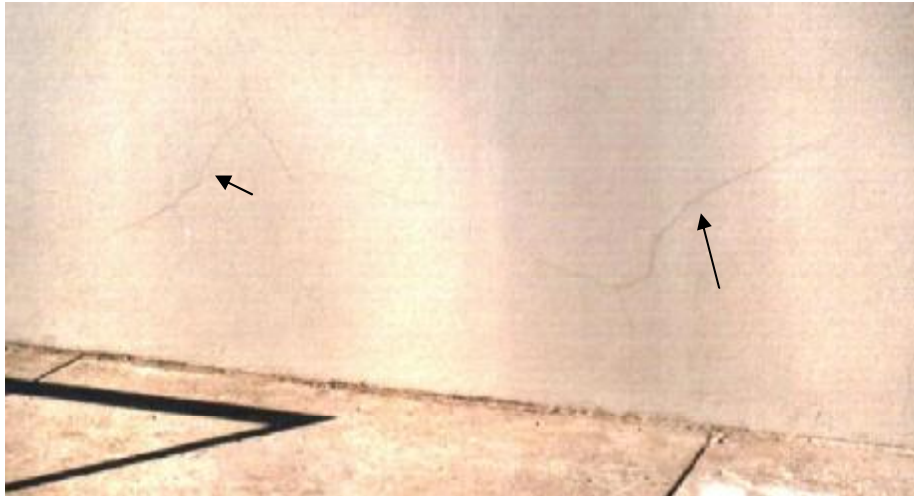
- fissuras verticais e inclinadas nas paredes dos primeiros e segundos pavimentos, entre os vãos de janela e as fundações;

Essas fissuras, em nosso entendimento, salvo melhor juízo, são decorrentes de pequenas acomodações das fundações dos prédios.

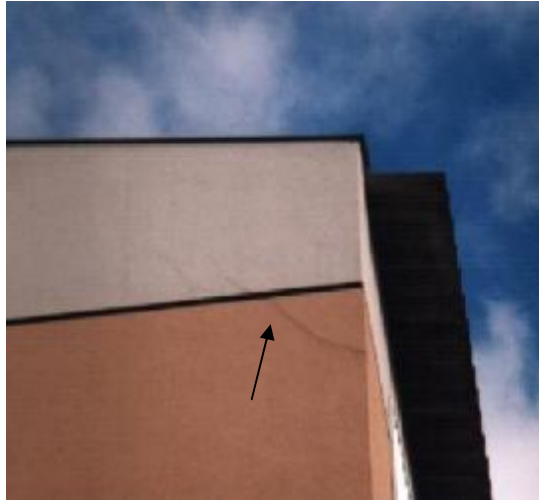
- fissuras horizontais ou suavemente inclinadas nos últimos pavimentos, passando para as fachadas laterais;

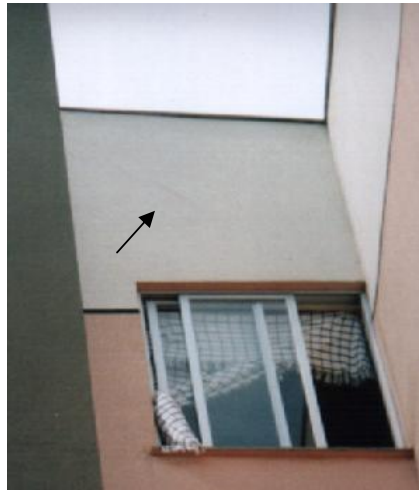
- fissuras inclinadas nas extremidades das platibandas;

As fissuras inclinadas nas extremidades das platibandas, em sua maioria, são decorrentes de expansão térmica da platibanda.

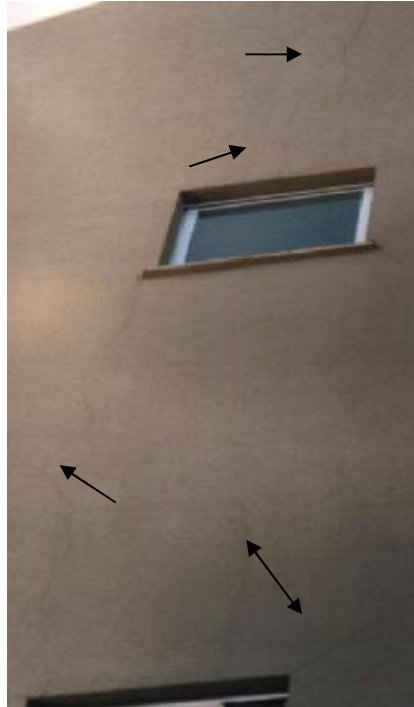
- fissuras inclinadas nas platibandas sobre os vãos de janelas, junto à caixa de escadas;

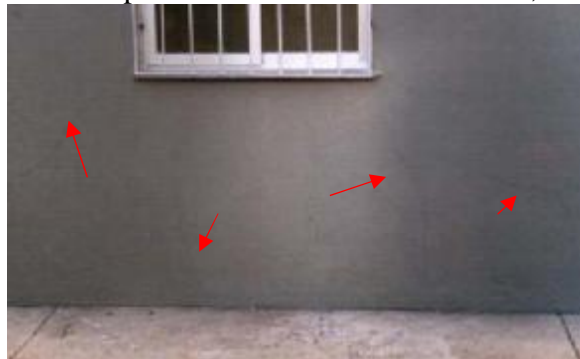
- fissuras verticais nos últimos pavimentos e nos intermediários;

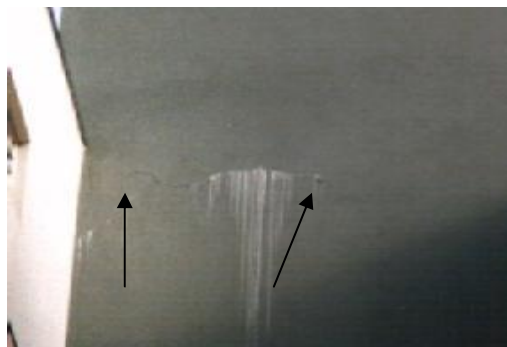
- fissuras verticais ou inclinadas no primeiros e segundos pavimentos, entre os vãos de janelas e as fundações;

- fissuras inclinadas na base das paredes da fachada frontal dos blocos 05, 06 e 07; fissuras inclinadas, verticais e horizontais, na base da parede lateral esquerda dos blocos 05, 06 e 07.

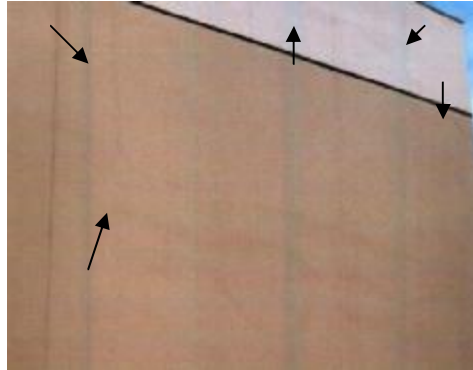
- fissuras verticais e horizontais, com vazamento de água dos reservatórios superiores, sobre a caixa de escadas, nos blocos 02 e 03;
- destacamento das alvenarias da parede dos fundos das fachadas, somente no bloco 04;
