**XIV COBREAP – CONGRESSO BRASILEIRO DE ENGENHARIA DE
AVALIAÇÕES E PERICIAS. IBAPE/BA**

PERÍCIA EM SISTEMAS DE REVESTIMENTO CERAMICO DE FACHADAS

LAUDO PERICIAL

CLASSE : MEDIDA CAUTELAR
REQUERENTE : ORBITA ENGENHARIA LTDA
RÉQUERIDA : CERÂMICAS UNIVERSO LTDA
AUTOS N° : 0024.09.800.800-5
VARA : 50ª VARA CÍVEL DA COMARCA DE SÃO JOÃO DO MORRO GRANDE

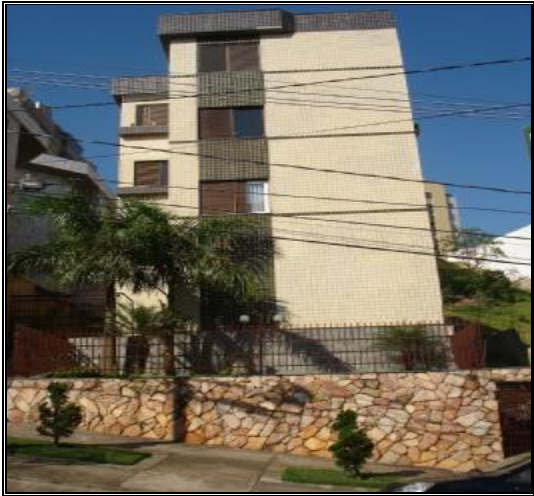
FOTO Nº 01 – VISTA FRONTAL DA FACHADA DO PRÉDIO EM LÍTIPIO.

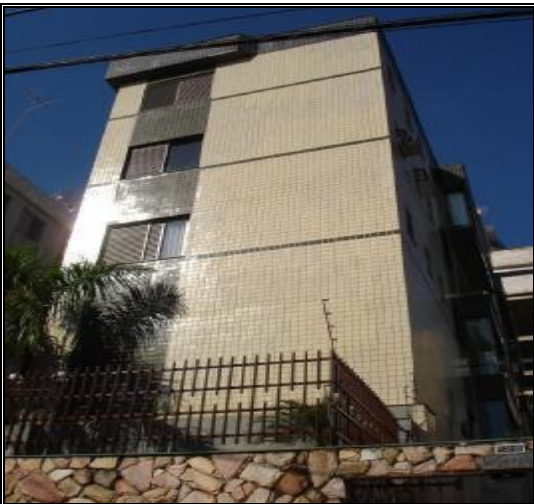
FOTO Nº 02 – VISTA DAS FACHADAS FRONTAL E LATERAL ESQUERDA DO PRÉDIO EM QUESTÃO.

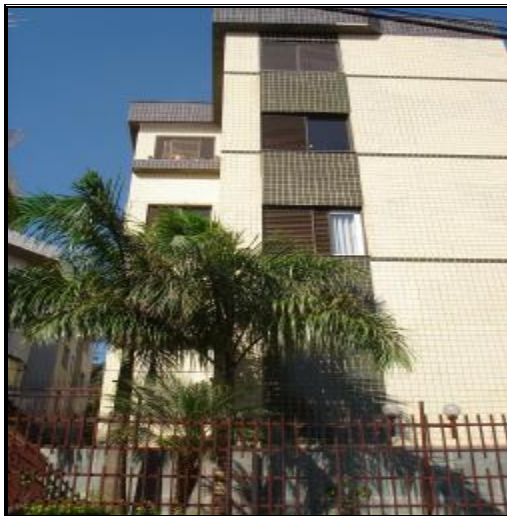
FOTO Nº 03 – VISTA DAS FACHADAS FRONTAL E LATERAL DIREITA DO PRÉDIO EM QUESTÃO.

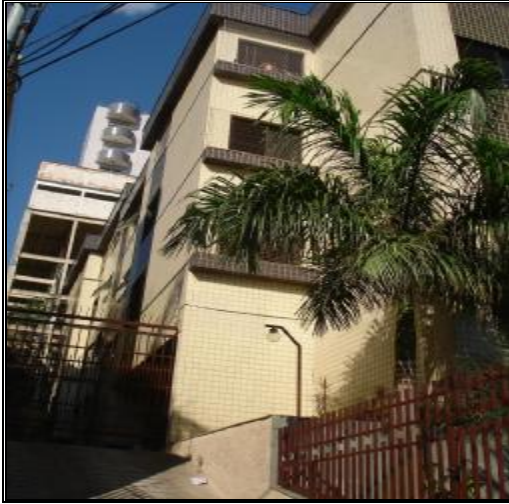
FOTO Nº 04 – OUTRA VISTA DA MESMA SITUAÇÃO MOSTRADA NA FOTO DE Nº 03, TOMADA POR OUTRO ÂNGULO.

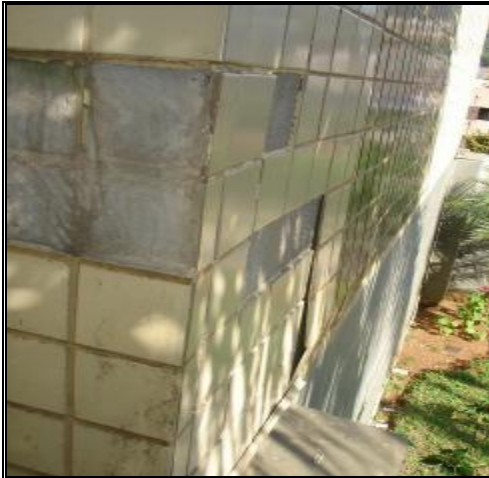
FOTO Nº 05 – VISTA FRONTAL E LATERAL DIREITA DE PARTE DAS FACHADAS FRONTAL E LATERAL DIREITA DO PRÉDIO. NOTAR O DESPLACAMENTO NO ENCONTRO DA PEÇA ESTRUTURAL COM AS PAREDES.

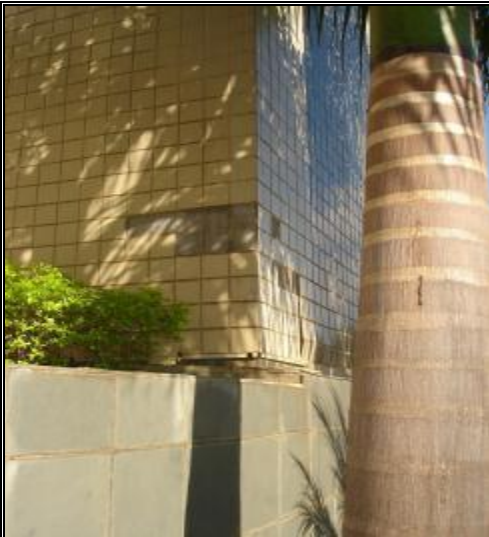
FOTO Nº 06 – OUTRA VISTA DA SITUAÇÃO MOSTRADA NA FOTO DE Nº 05, TOMADA POR OUTRO ÂNGULO.

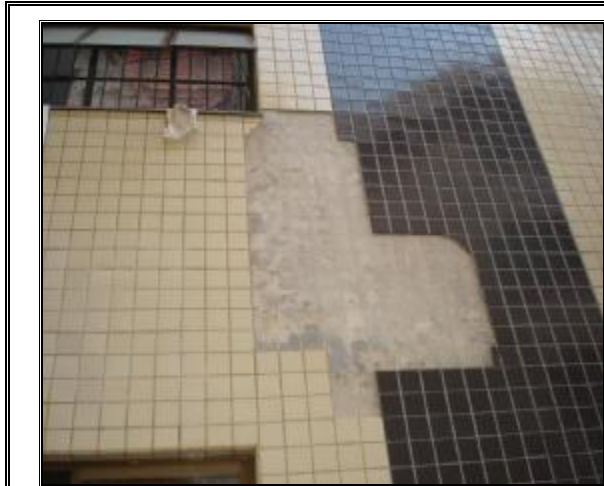
FOTO Nº. 07 – VISTA DA FACHADA LATERAL DIREITA DO PRÉDIO EM QUESTÃO. NOTAR DESPLACAMENTO JUNTO AO ENCONTRO DAS PLACAS DE CERÂMICAS DE TONALIDADES DIFERENTES.

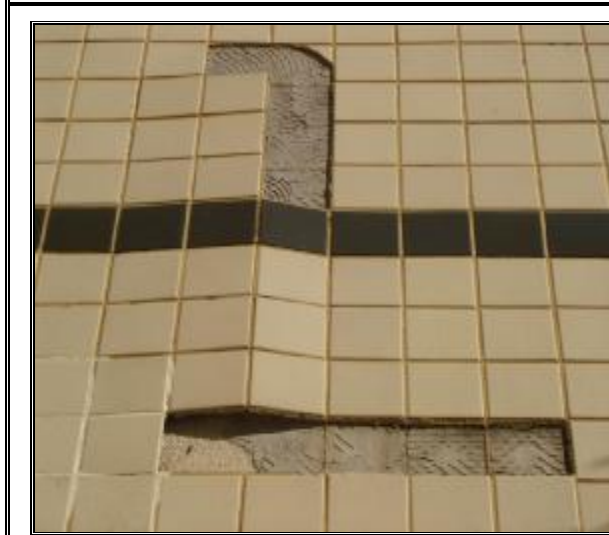
FOTO Nº. 08 – VISTA DA FACHADA LATERAL DIREITA DO PRÉDIO EM QUESTÃO. NOTAR DESPLACAMENTO CARACTERÍSTICO DE EXPANSÃO POR UMIDADE.

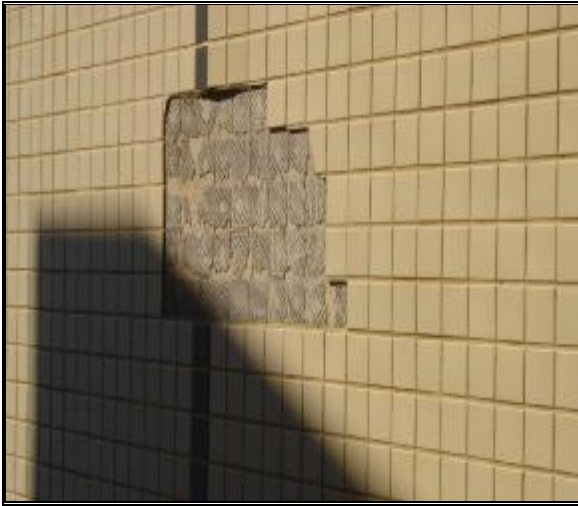
FOTOS Nº 09 – OUTRA VISTA DA FACHADA LATERAL DIREITA. NOTAR LOCAL ONDE OCORREU DESPLACAMENTO.

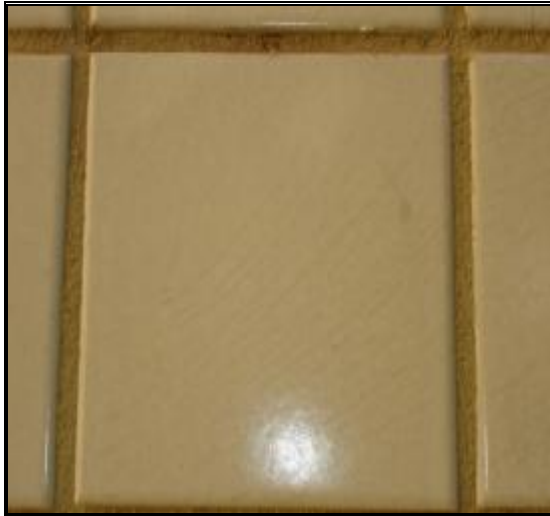
FOTO Nº. 10 – VISTA DE PEÇAS CERÂMICAS NA FACHADA LATERAL DIREITA. NOTAR GRETAMENTO, OU SEJA, FISSURAS CAPILARES SOBRE A SUPERFÍCIE VIDRADA DAS PEÇAS CERÂMICAS.

Além dos problemas de expansão por umidade as peças cerâmicas apresentam fissuras e trincas na parte superior vidrada do revestimento, trata-se do problema conhecido por gretamento. Essa patologia permite que águas pluviais atinjam o corpo cerâmico da peça que passa a absorver umidade, fato este que provoca expansão das placas. Portanto, o gretamento potencializa o problema de expansão por umidade das placas, gerando tensões que fazem com que as mesmas destaquem-se das fachadas. Os resultados dos ensaios de resistência de aderência à tração, mostrados no quadro 01 supra, comprovam essa situação, pois devido às movimentações das placas causadas por incremento em suas dimensões em face de expansões por umidade, criam-se tensões de ruptura na argamassa colante e nas interfaces cerâmica/argamassa colante, argamassa colante/emboço.

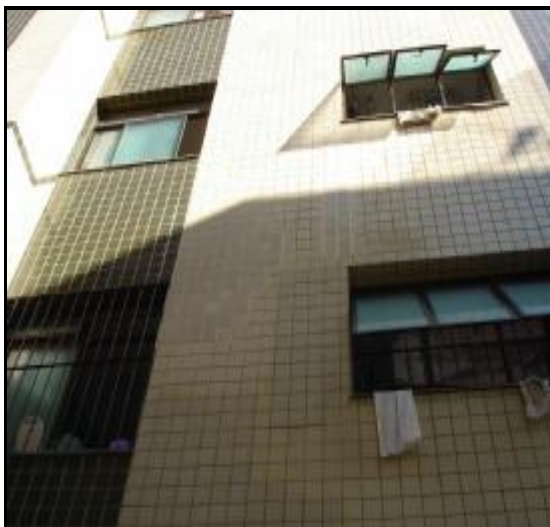
FOTO Nº. 11 – VISTA GERAL DA FACHADA LATERAL DIREITA. NOTAR DIFERENÇA DE TONALIDADE ENTRE PLACAS JÁ SUBSTITUIDAS E O REVESTIMENTO ORIGINAL DO PRÉDIO.

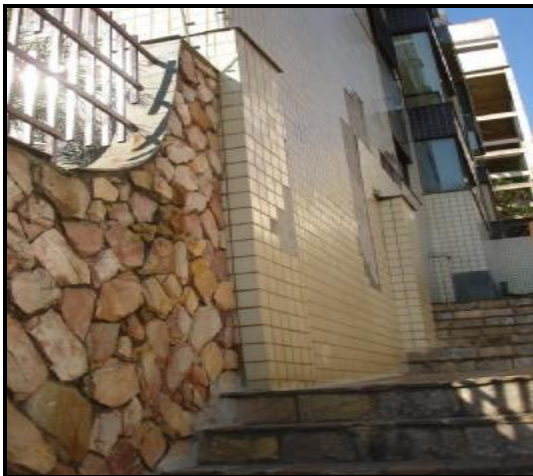
FOTO Nº. 12 – VISTA LATERAL DA FACHADA ESQUERDA DO PRÉDIO EM LÍTIPIO. NOTAR DESPLACAMENTO EM PEÇA ESTRUTURAL.

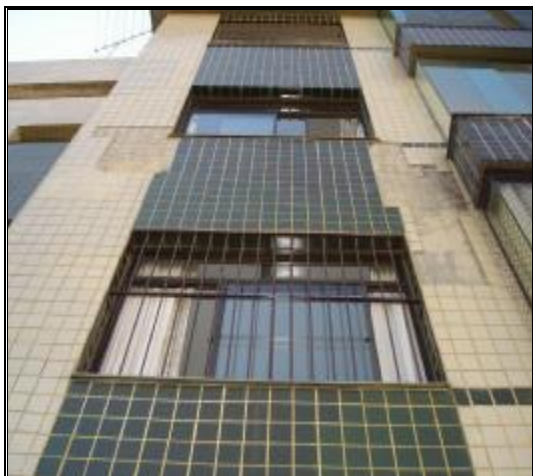
FOTO Nº. 13 – VISTA DA FACHADA LATERAL ESQUERDA. NOTAR DESPLACAMENTO JUNTO AO ENCONTRO DAS PLACAS DE CERÂMICAS DE TONALIDADES DIFERENTES.

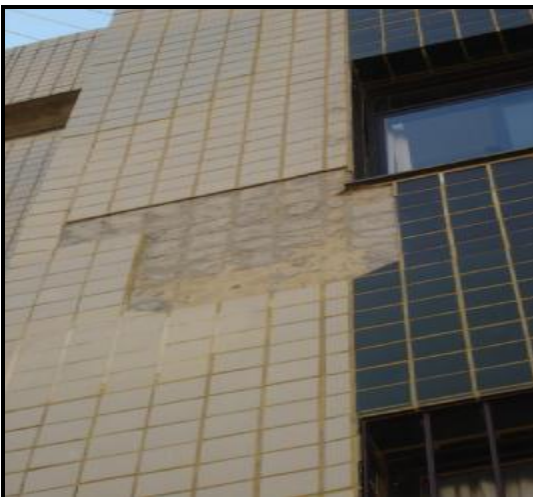
FOTO Nº. 14 – VISTA DA FACHADA LATERAL ESQUERDA DO PRÉDIO EM QUESTÃO. NOTAR DESPLACAMENTO E TONALIDADE DIFERENCIADA ENTRE AS PEÇAS JÁ SUBSTITUIDAS E AS ORIGINAIS DA CERÂMICA BEGE.

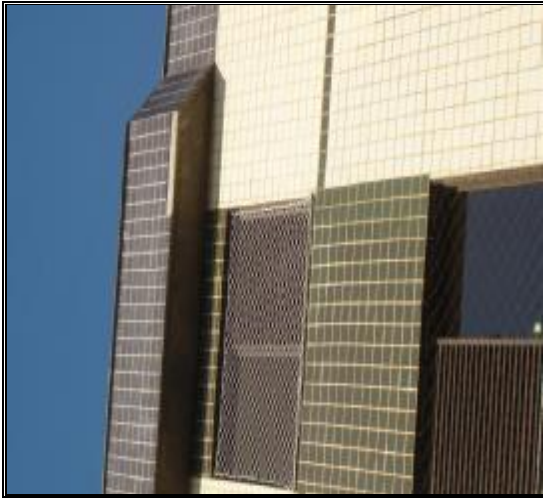
FOTO Nº. 15 – OUTRA VISTA DA FACHADA LATERAL ESQUERDA. NOTAR DESPLACAMENTO EM PEÇA ESTRUTURAL.

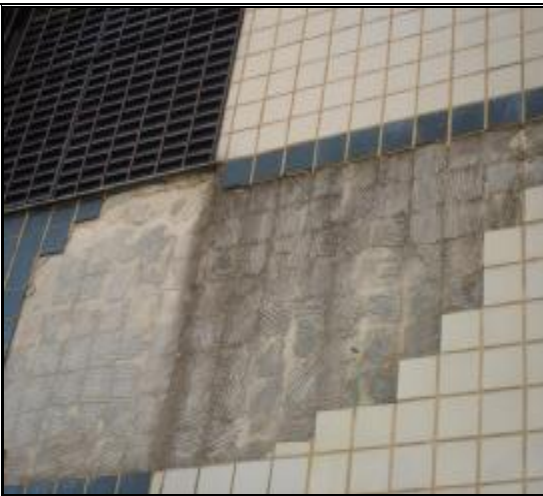
FOTO Nº. 16 – VISTA DA FACHADA LATERAL ESQUERDA. NOTAR DESPLACAMENTO COM ARGAMASSA COLANTE FIXA NO EMBOÇO, OU SEJA, O ROMPIMENTO DEU-SE NA INTERFACE CERÂMICA ARGAMASSA COLANTE.

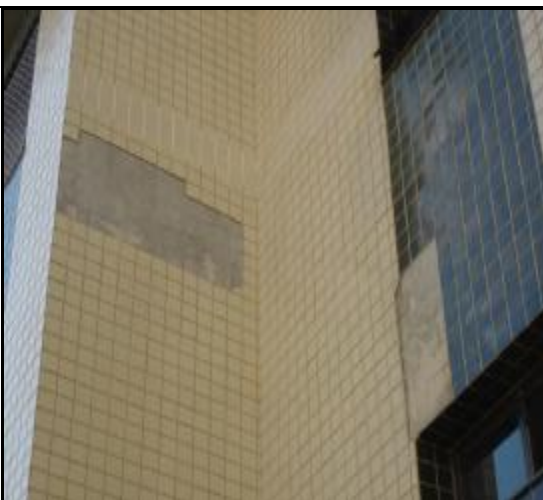
FOTO Nº. 17 – VISTA GERAL DA FACHADA LATERAL ESQUERDA, MOSTRANDO DESPLACAMENTO JUNTO AO ENCONTRO DE PAREDE E PEÇA ESTRUTURAL DO PRÉDIO.

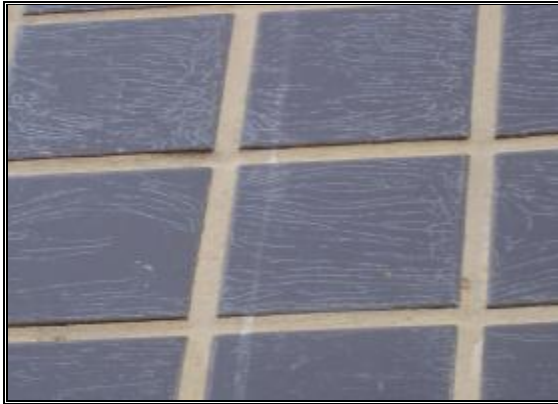
FOTO Nº. 18 – VISTA DE PEÇAS CERÂMICAS NA FACHADA LATERAL ESQUERDA. NOTAR GRETAMENTO, OU SEJA, FISSURAS CAPILARES SOBRE A SUPERFÍCIE VIDRADA DAS PEÇAS CERÂMICAS APLICADAS NO PRÉDIO.

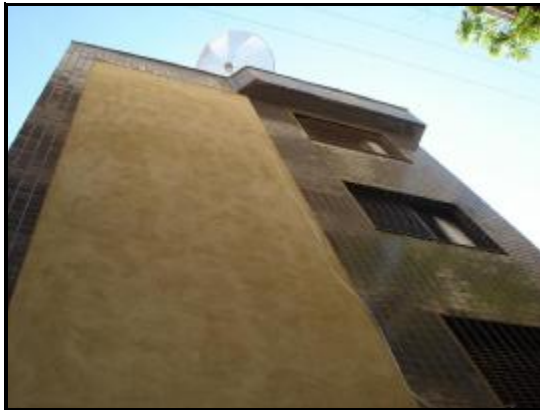
FOTO Nº. 19 – VISTA DA FACHADA DE FUNDOS DO PRÉDIO EM LÍTIGIO. NOTAR INEXISTÊNCIA DE DESPLACAMENTO.

Na Fachada dos Fundos não existem deslocamentos dos revestimentos cerâmicos.

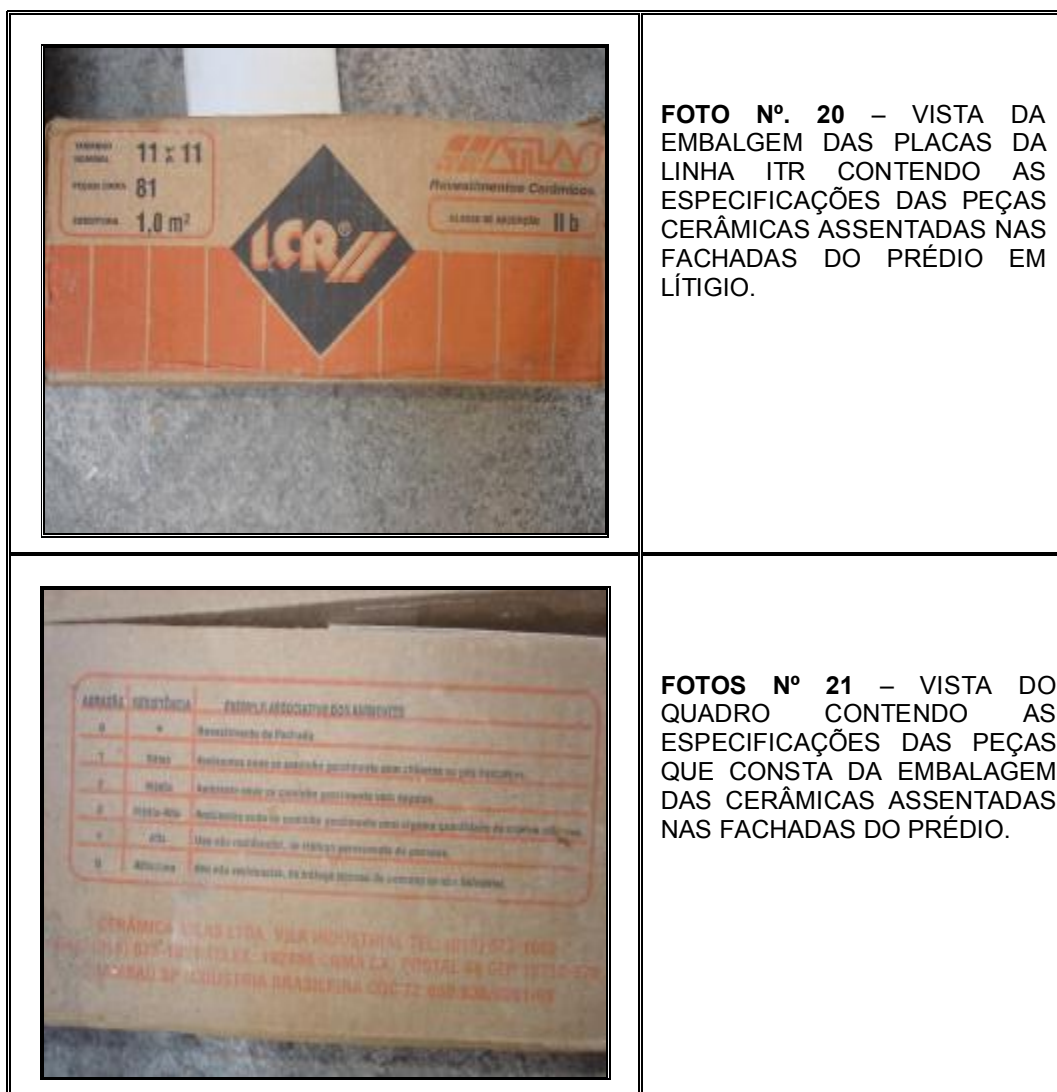
Fotos das embalagens das peças cerâmicas assentadas no Edifício em litígio.

Essas especificações correspondem a produto adequado para a aplicação em revestimentos externos de fachada.

Cumpra ressaltar, entretanto, que ensaios realizados demonstram que a o lote da cerâmica em questão assentado no prédio objeto da ação é inadequado para ser aplicada em revestimentos de fachada, conforme constatou a perícia. Vide itens VI e VII do corpo do Laudo Pericial.
