**XIV COBREAP – CONGRESSO BRASILEIRO DE ENGENHARIA DE AVALIAÇÕES
E PERÍCIAS. IBAPE/BA**

PERÍCIA EM SISTEMAS DE AQUECIMENTO DE ÁGUA DE ACADEMIA DE NATAÇÃO PARA APURAR CAUSAS DE ACIDENTE COM USUÁRIA

LAUDO PERICIAL

AÇÃO: : INDENIZAÇÃO POR DANOS MATERIAIS E MORAIS
AUTOR : RAQUEL PEREIRA E OUTRO
RÉU : CIA DE NATAÇÃO LTDA
AUTOS Nº : 0024.07
VARA : 60ª VARA CÍVEL DA COMARCA DE SÃO JOSÉ DEL REY

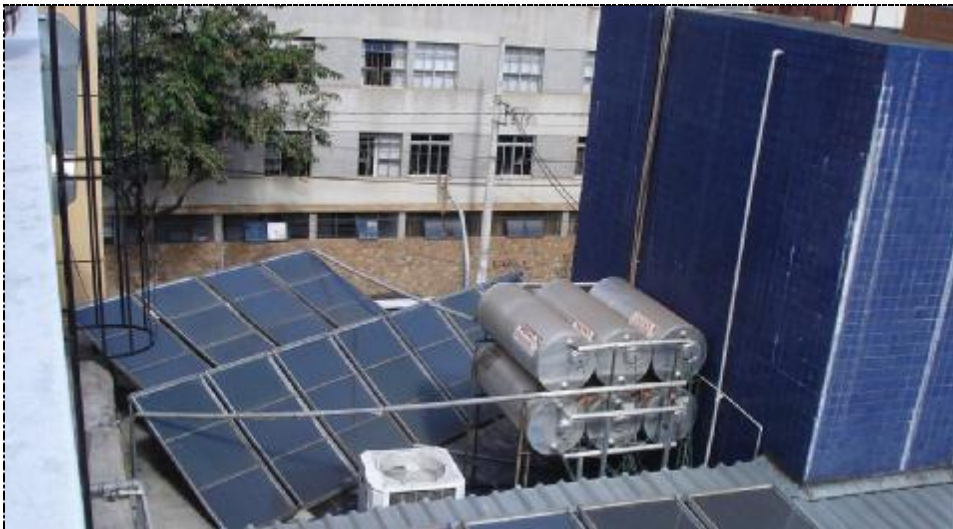
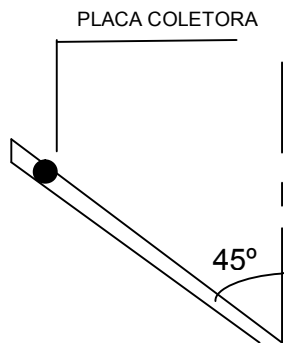
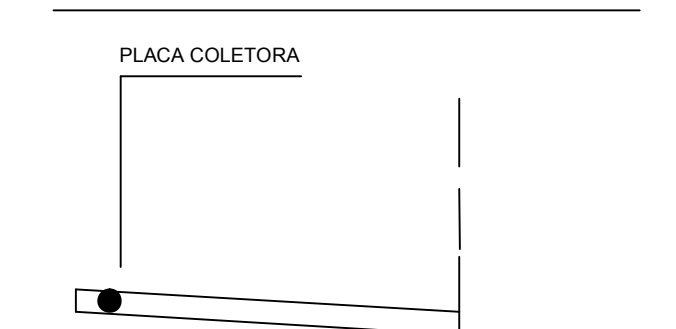
As placas estão inclinadas a 45° aproximadamente, conforme demonstra a figura abaixo, a exceção de quatro placas que estão quase que na horizontal. Essas últimas placas estão em posicionamento incorreto prejudicando a eficiência do sistema. Vide fotografia ilustrativa.

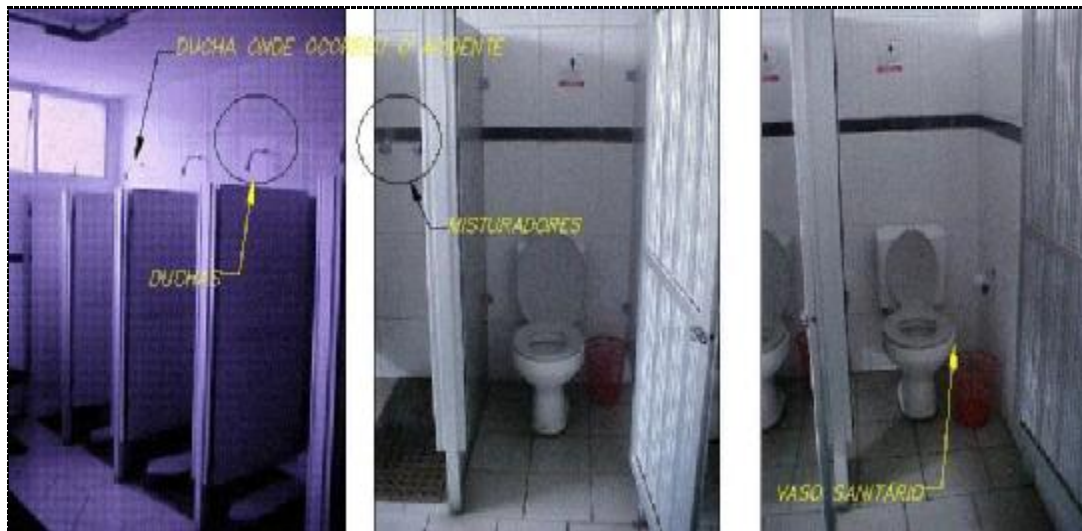
A Norma Brasileira para Projeto e Execução de Instalações Prediais de Água quente, NBR 7198, de setembro de 1993 – prescreve no seu item 5.7.4:

“As tubulações de água fria, que alimentam misturadores, não podem estar conectadas a barriletes, colunas de distribuição e ramais que alimentam válvulas de descarga.”

A prescrição da normativa visa justamente proteger os usuários de sistemas hidráulicos quanto à ocorrência de acidentes quando do acionamento das válvulas de descarga.

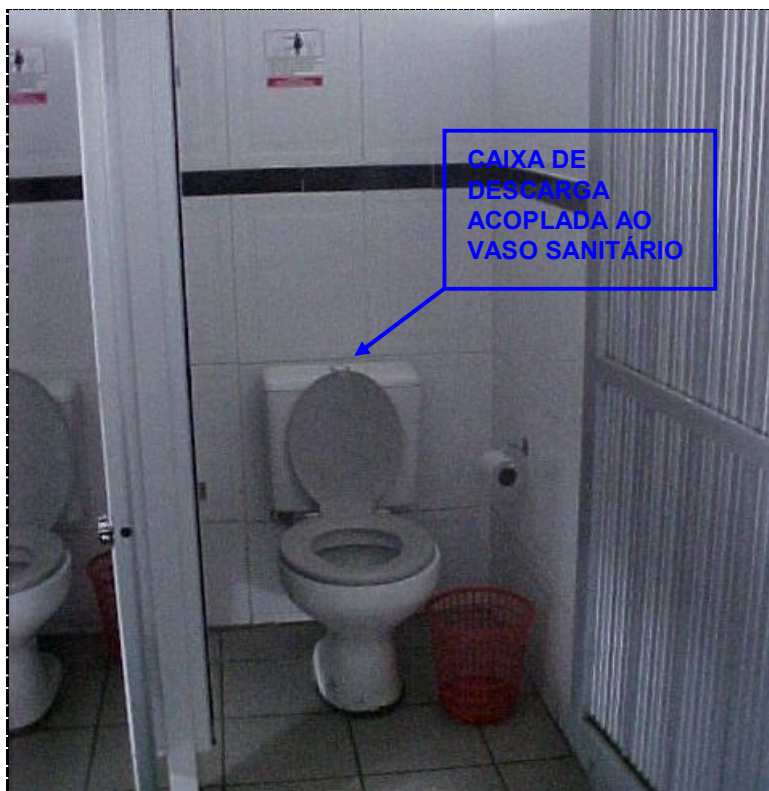
Não, a irregularidade não pode ser constatada efetivamente no local. No transcorrer dos trabalhos periciais constatamos por meio de análise comparativa entre o projeto hidráulico e a situação “in loco”, que o sistema de descarga dos vasos sanitários foi alterado após a ocorrência do acidente. A época o sistema de descarga dava-se por meio de válvulas e, conforme verificado em inspeção em 9 de junho de 2006, atualmente a descarga dá-se por sistema de caixa acoplada.

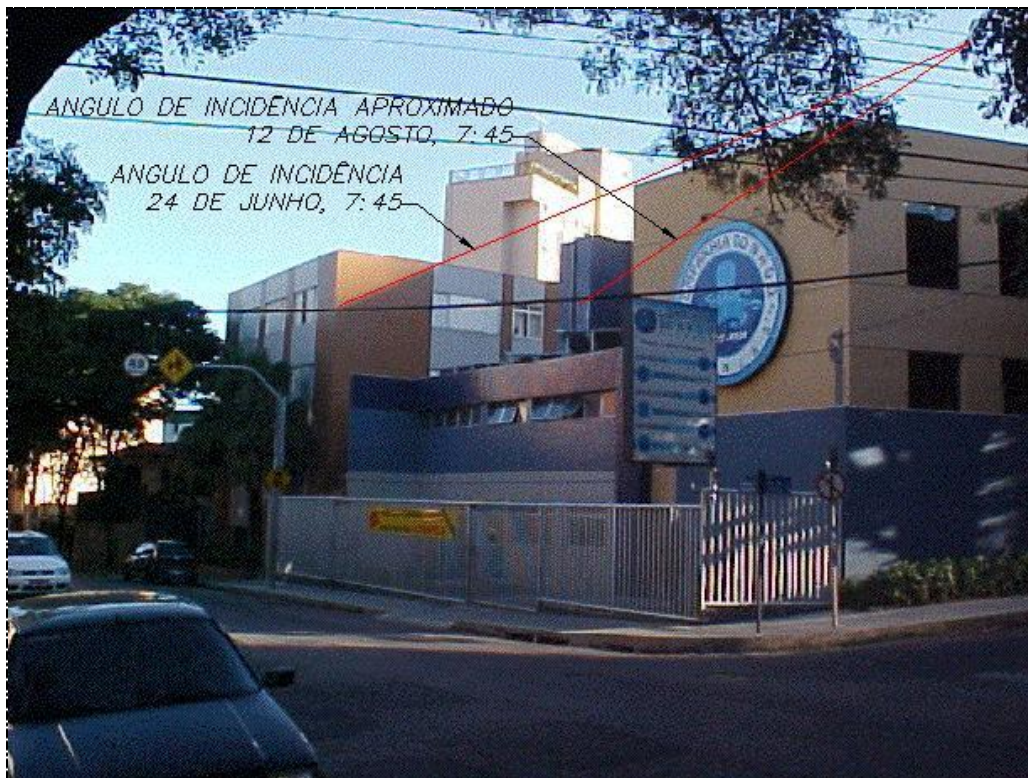
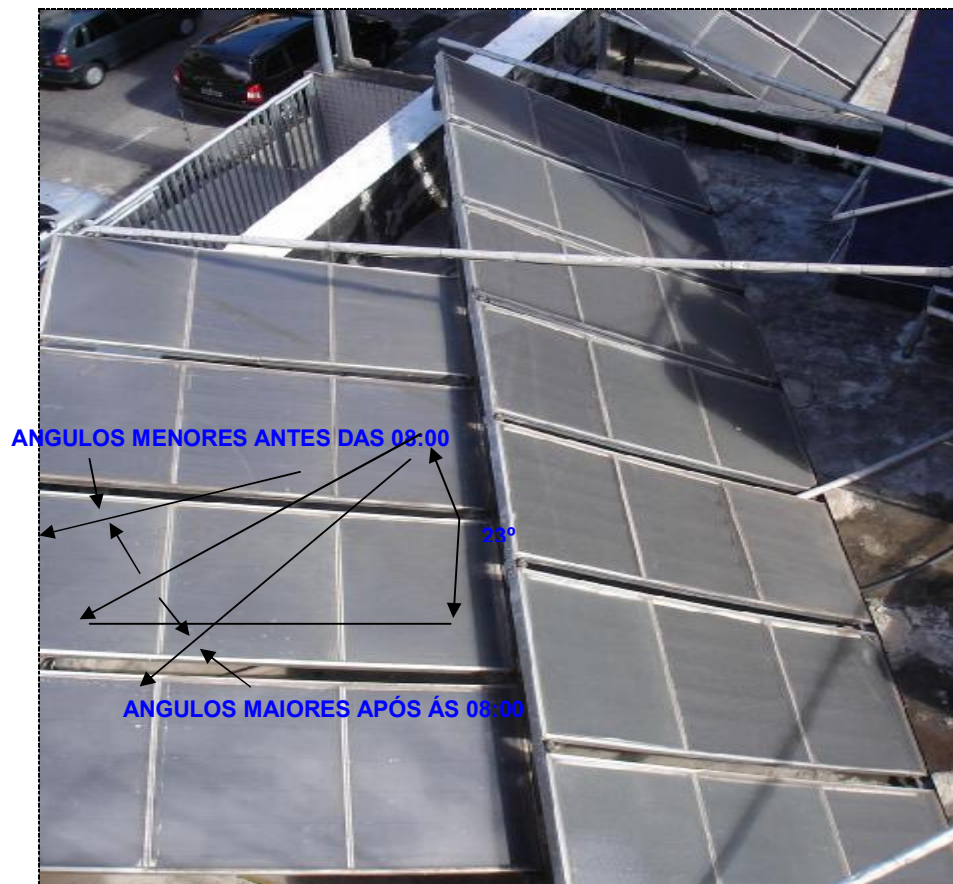
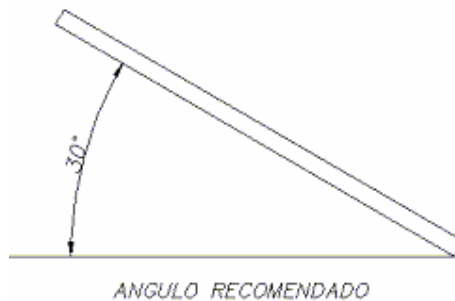
2. Quatro das quatorze placas coletoras solares apresentavam orientação inadequada, no horário do evento, considerando-se a orientação das mesmas constatada a época da vistoria. A captação de energia solar não se dava pela máxima capacidade do sistema, pois conforme verificado “in loco” pela Perícia, quatro das quatorze placas coletoras estão instalada em posição quase horizontal, assim, considerando-se o ângulo de incidência solar na data e horário, houve perda de parte da energia, porque a luz solar foi refletida, não contribuindo para sobre-aquecimento da água.
Vide abaixo o esquema representativo do ângulo aproximado de incidência solar de autoria do Assistente Técnico dos autores,, fornecido a este Perito a título de subsídios aos trabalhos periciais.

3. No período entre o nascer do sol e o horário aproximado do acidente, os coletores solares estavam na maior parte do tempo sob sombra projetada.

Em face do exposto os coletores solares só absorvem carga difusa o que corresponde a menos de 20% da carga de incidência direta.
