**IBAPE – XII COBREAP – CONGRESSO BRASILEIRO DE  
ENGENHARIA DE AVALIAÇÕES E PERÍCIAS, BELO  
HORIZONTE/MG**

**PERÍCIA EM CONJUNTO DE SETE EDIFÍCIOS PARA  
DETERMINAR AS CAUSAS DE FISSURAS E TRINCAS NAS  
ALVENARIAS ESTRUTURAIS EM BLOCOS DE CONCRETO  
CELULAR AUTOCLAVADO**

## LAUDO PERICIAL

**CLASSE** : VISTORIA  
**AUTORA** : CASA MAIOR ENGENHARIA LTDA  
**RÉ** : BLOCO BOM INDÚSTRIA E COMÉRCIO S/A  
**AUTOS N°** : 00 777 777-7  
**VARA** : 77ª VARA CÍVEL DA COMARCA DE BELO  
HORIZONTE

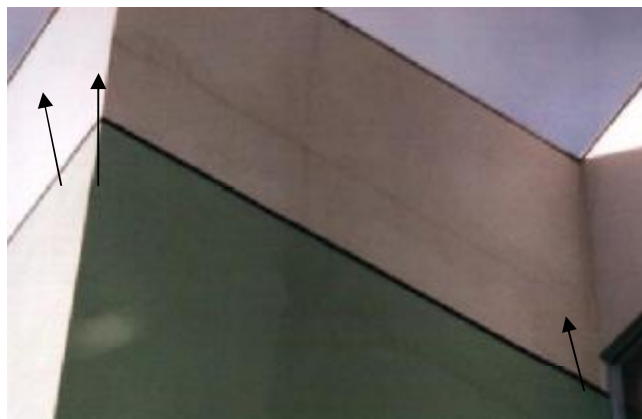
- fissuras horizontais ou suavemente inclinadas nos últimos pavimentos, passando para as fachadas laterais;

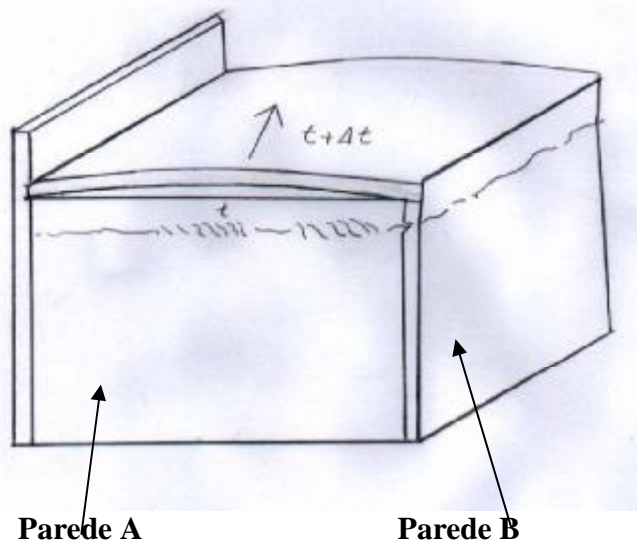
Figura 5

A laje, devido às variações térmicas, deforma-se diferencialmente nas suas faces inferior e superior, conforme mostrado na figura 5 abaixo, ocasionando um abaulamento. As tensões são crescentes no sentido da região central para as bordas da laje.

As fissuras nas paredes longitudinais manifestam-se de forma horizontal ou inclinada em direção ao centro da parede, principalmente, nas regiões das aberturas de janelas, que são os pontos fracos da alvenaria.

As fissuras nas paredes ortogonais à maior dimensão das lajes, manifestam-se, quase sempre, de forma horizontal.
